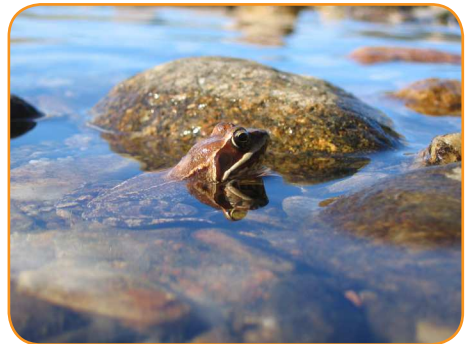
Dans l'ensemble, le crapauduc du Bois Magneux semble donc assez efficace, avec cependant quelques inconvénients comme une difficulté des amphibiens

à traverser un des tunnels ou encore le déplacement des individus dans le mauvais sens à l'extrémité des barrières. Pour rectifier certains de ces problèmes, des chantiers pourront être entrepris à l'automne prochain, notamment pour améliorer certaines parties des barrières mal positionnées, afin par exemple d'empêcher le retour des animaux vers la route).
