• Premiers résultats du suivi post-aménagement du crapauduc du Bois Magneux à Cottency
Par Sébastien Legris

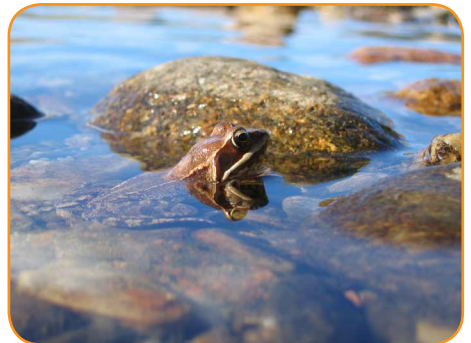
Les 8 soirées consacrées au suivi ont permis de voir que 60% des individus longeaient correctement les barrières vers les tunnels. En règle générale, peu d'individus ont été notés immobilisés ou ayant du mal à franchir les passages, à l'exception du tunnel n°4, dont la situation trop encaissée n'offre pas une ouverture directement vers la zone de reproduction, ce qui semble déboussoler les animaux.

Dans l'ensemble, le crapauduc du Bois Magneux semble donc assez efficace, avec cependant quelques inconvénients comme une difficulté des amphibiens

à traverser un des tunnels ou encore le déplacement des individus dans le mauvais sens à l'extrémité des barrières. Pour rectifier certains de ces problèmes, des chantiers pourront être entrepris à l'automne prochain, notamment pour améliorer certaines parties des barrières mal positionnées, afin par exemple d'empêcher le retour des animaux vers la route).
